装置産業の皆様へ

# 設備の経年化による 労働災害を防止するために

厚生労働省・都道府県労働局・労働基準監督署

本パンフレットは、「平成 30 年度老朽化した生産設備における安全対策の調査分析事業」の一環として作成したものです。

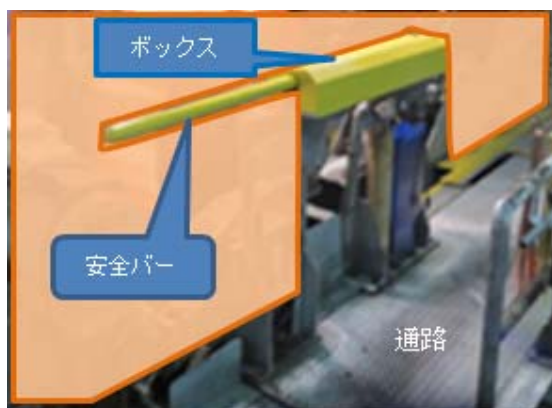
### 2) 安全柵の設置スペースが狭い場合の設備対策事例

機械横に安全柵の設置スペースがないため、代替策として人が機械に近づけないように安全バーを設置しています。

この対策は、最新の安全基準を完全には満たすことができず、くぐり抜けができるなどの残留リスクがあります。残留リスクに対しては、安全教育と注意喚起標示で周知しています。

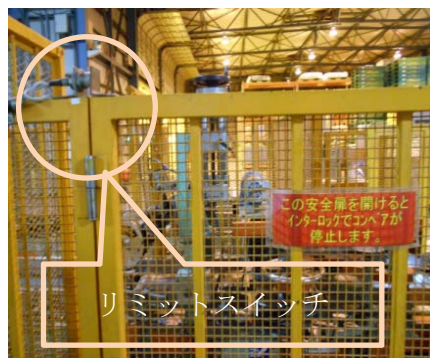
安全柵の扉にリミットスイッチを設置して、扉が開いたら、機械が停止するインターロックを設定しています。

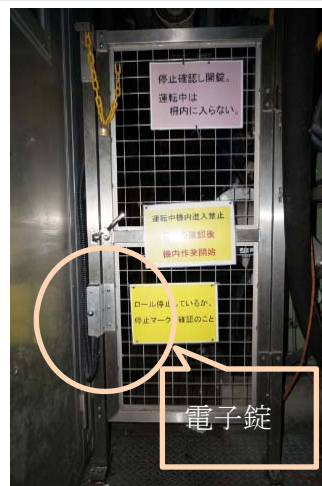
機械が完全停止しないと安全柵に設置した電子錠が開かないようにインターロックを設定しています。

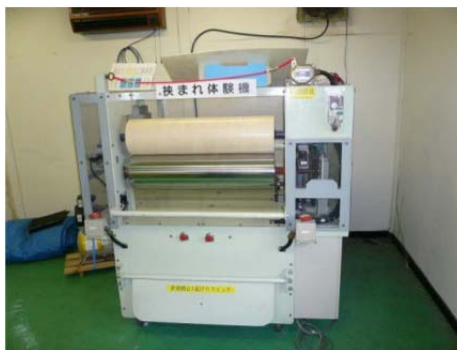
ロール機によるはさまれ、巻き込まれ危険体感教育設備

体感実験では、竹の棒（人の骨と類似強度）をコンベアやロール機の回転部分に巻き込ませて、一瞬に砕け散る様子を見せたり、ロール機にウエスを巻き込ませて、人力では勝てない強い力で引っ張られることを体験させたりして、ちょっとした油断から重篤な災害に到ることを肌で感じて、現場にある設備の危険性を認識し、作業をするときの注意事項を学びます。

左の図は、センサーや安全装置を装備した体験機で、手を近づけると自動停止することや、センサーの機能を外すと指をはさまれることを体験し、設備の安全対策と安全装置がないときの危険性を教育しています。
